Eine Herausforderung: Das *music-center 5001* von Schaub-Lorenz

Bernd Engel, Wittlich

Reparaturhinweise

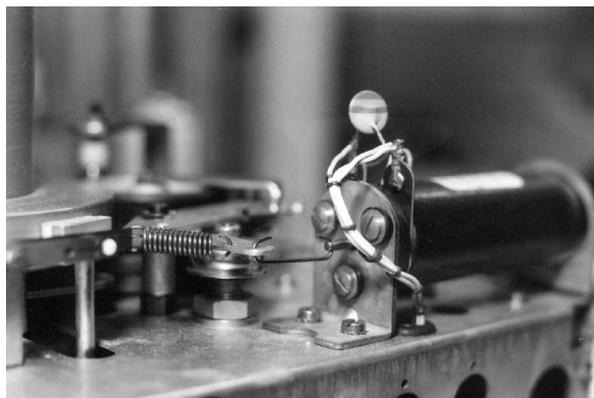
Der Vorlaufkontaktsatzmagnet KMV.

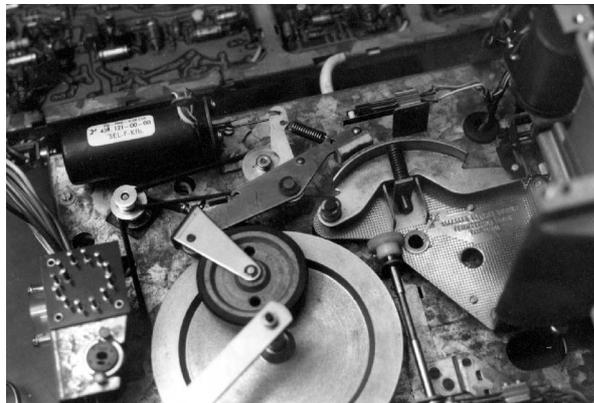
Der Vorlaufkontaktsatzmagnet mit Antriebsrädern. Der Antriebsteller ist abgenommen. Zu sehen sind die Trommelbremse und das Antriebsrad für den Zahnradsatz.

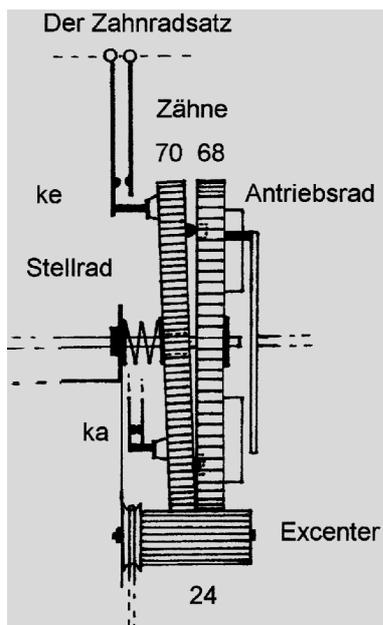
Der Antrieb des Zahnradsatzes erfolgt durch eine Antriebsachse, die unter dem Vorlaufwickelteller liegt. Sie wird durch eine Schneckenwelle bewegt. Das Antriebsrad ist starr mit der Achse verbunden und besitzt 70 Zähne. Das Schaltrad (links) hat 68 Zähne, ist auf der Achse verschiebbar und wird mit einer Andruckfeder gegen das Antriebsrad ge-

Skizze des Zahnradsatzes. Beschreibung im Text.

drückt. Die beiden Zahnräder sind über ein drittes Rad miteinander gekoppelt. Da beide Räder unterschiedliche Zähnung haben, können sie sich während einer Umdrehung um 2 Zähne gegeneinander verdrehen. Das Antriebsrad ist mit einer Feder versehen, die eine Viertel Umdrehung umfaßt. Das Schalt- rad ist mit einer Nut versehen, die eine halbe Umdrehung umfaßt. Nut und Feder sind so aufeinander abgestimmt, dass sie nach mehr als 9 Umdrehungen voneinander abheben. Nut und Feder müssen zum Schalten eine Viertel-Umdrehung gegeneinander ausführen. Dies entspricht bei der gegebenen Zahnzahl 9 Umdrehungen. Nut und Feder sind abge- schrägt, dadurch bedarf es noch einer weite- ren Drittel-Umdrehung, bis die Zahnräder ge- spreizt sind. Jetzt setzt der Schaltvorgang ein.

Hinweis: Zum Justieren des Zahnradsatzes und der Kontakte ke-ka ist es notwendig, die Achse zu lösen. Dies geschieht an der Unter- seite des Gerätes. Die dort befindliche Befes- tigungsschraube ist zu lösen. Die beiden Schlitze links oberhalb und rechts unterhalb der Befestigungsschraube dienen zum Lösen bzw. zum Andrücken der Achse an die An- triebsschnecke. Mit dem Schraubendreher kann die Befestigungsplatte verschoben wer- den.

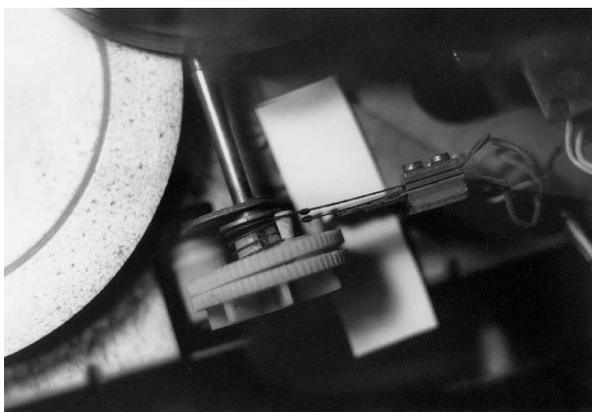
Der Zahnradsatz mit gespreizten Zahnrädern und geöffnetem Kontakt ke.

Nach einer Spielzeit von ca. 21 Minuten, wenn der Pilotton nicht vorher den Rücklauf eingeleitet hat, wird durch Spreizen der Zahn- räder der Kontakt ke geöffnet und der Rück- lauf eingeleitet. Durch das Öffnen des Kon- taktkes ke fällt das Relais RX ab. Sein Kontakt rx 8-9 schließt und legt über den Schalter TA 32-33 + an das Relais RH. RH zieht an. Sein Kontakt rh 6-7 legt + über ka 1-2, KMV- Kontakt 2-3 und BM-Magnet an den Magneten KMR. Dieser kann anziehen, da der BM- Magnet angezogen hat (also die Bremse gelöst ist) und der BM-Kontakt 1-2 offen ist.

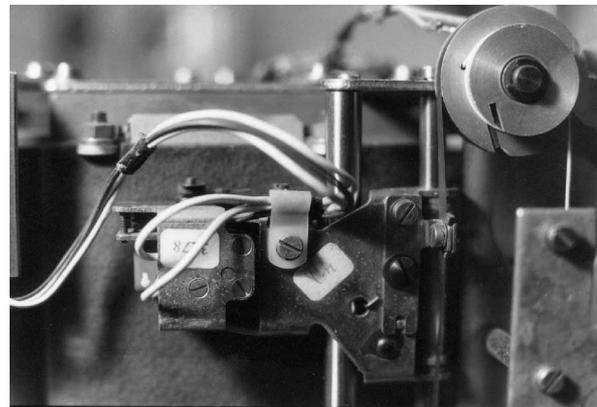
Der Tonkopfsatz mit den beiden Führungsschienen und dem Führungsband.

Der Tonkopfsatz beinhaltet den Wiedergabe-Aufnahmekopf und den Löschkopf. Er ist auf eine Platte montiert und wird von einem Stahlband von Spur zu Spur geführt. Zur Führung dienen zwei Rundschienen, die starr montierte dünnere Führungsschiene und die beweglich angeordnete, exzentrisch gelagerte Stellschiene. Diese hat die Aufgabe, während der Wiedergabe oder Aufnahme den Tonkopfsatz an das Band zu drücken. Betätigt wird sie über einen unter dem Chassis angebrachten Hebel, der durch den Bremsmagneten gesteuert wird. Wenn der Bremsmagnet anzieht, löst er die Bremse und der Tonkopfsatz legt sich an das Band. Das Stahlband, welches die Spurweitschaltung übernimmt, wird am Bandende durch das Mitnehmerrad um eine Spur weitergeschaltet.

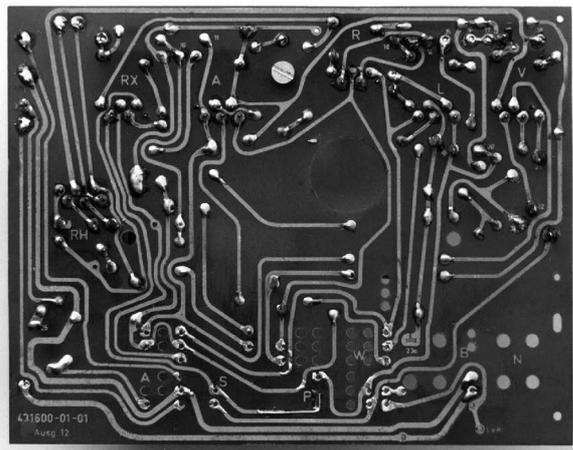
Die Laufwerksteuerung Ausg. 12 ohne Tastensatz.

Die Ausgabe 12 unterscheidet sich im Wesentlichen in der Änderung der Relaissockel wie in Ausgabe 10. Alle Relais haben einen Vorwiderstand von 330 Ω erhalten, und die 50 Hz für den Pilotton werden über einen Elko 5 μ F entkoppelt. Geändert hat sich auch die Beschaltung der Tastensätze TC und TW.

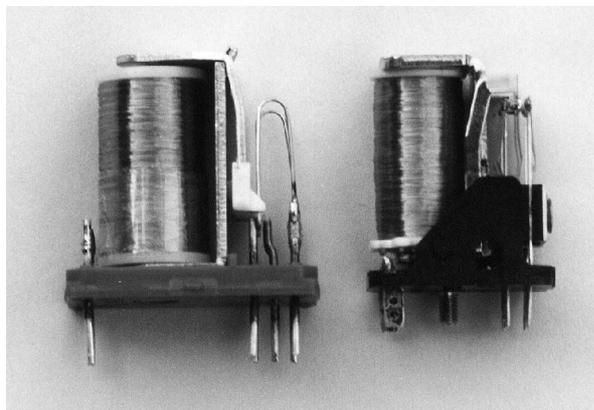
Die Ausgabe 7 ist wohl die Standardversion. Sie ist noch mit den Relaissockeln der Ausgabe 1 bestückt. Die Relais waren bauweisebedingt störungsanfällig. Mit Hilfe von Sockeladaptern verwendete man Kammrelais. Die

Ursprünglich benutzte Relaisversion

Spätere Kammrelaisversion.

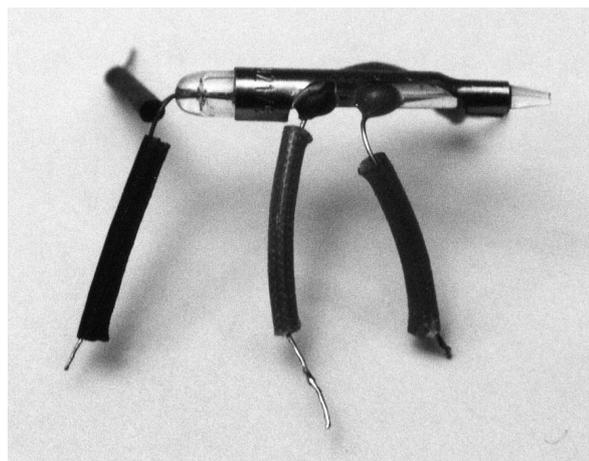
Die Kleinrelais sind temperaturgesteuerte Quecksilberrelais, auch Gasdruckrelais genannt. Sie wurden unter der Bezeichnung Stabrelais 57 von der Fa. Robert Hermeyer, Berlin, hergestellt.

Das Stabrelais ST 57.

Im Music-center kommen sie als Relais P und AW wegen ihrer geringen Größe und niedrigen Ansteuerleistung zum Einsatz. Die relativ lange Schaltzeit kann vernachlässigt werden. In Einzelfällen kann es vorkommen,

dass der Quecksilberfaden unterbrochen ist. In diesem Fall ist das Relais bedenkenlos gegen ein Printrelais unter Berücksichtigung des Vorwiderstandes zu wechseln.

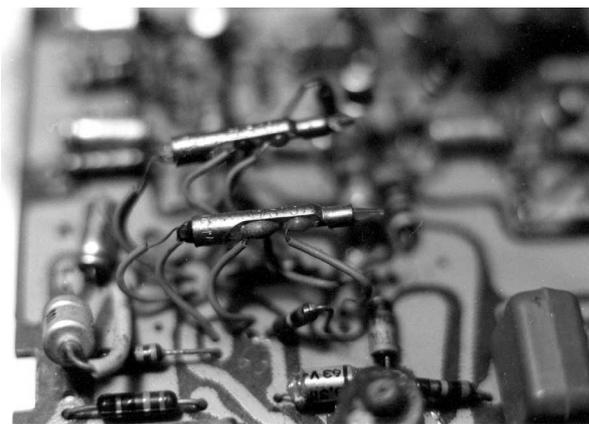
Stabrelais in der Stereoversion.

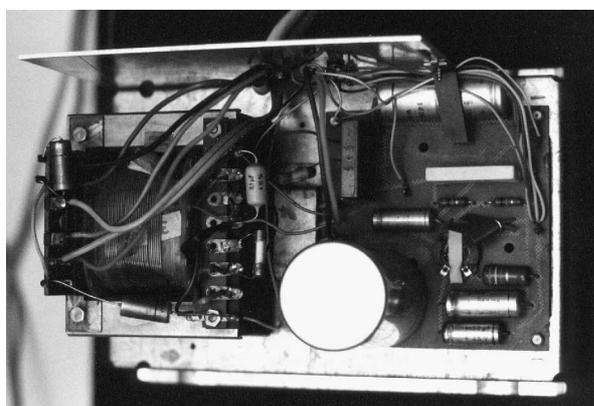
Bei dem Netzgerät des 5001 hat man zunächst den Eindruck, als handele es sich dabei um eine mittlere Amateurnarbe. Dieser Eindruck wird durch die sekundärseitig angebrachten, nur mit Draht angelöteten Sicherungen und die wilde Verdrahtung erweckt.

Das Netzteil des 5001.

Im Einzelfall müssen Elektrolytkondensatoren wegen Alterung gewechselt werden. Durch zwischenzeitliche Umstellung der Netzwechselspannung von 220 V auf 230 V ist es gegebenenfalls notwendig, die Betriebsspannung + 18 V mit dem Trimpoti R 705 neu einzustellen. Ergeben sich dabei Schwierigkeiten, so ist die Z-Diode GL 703 (BZY 83 C16 V) zu wechseln.

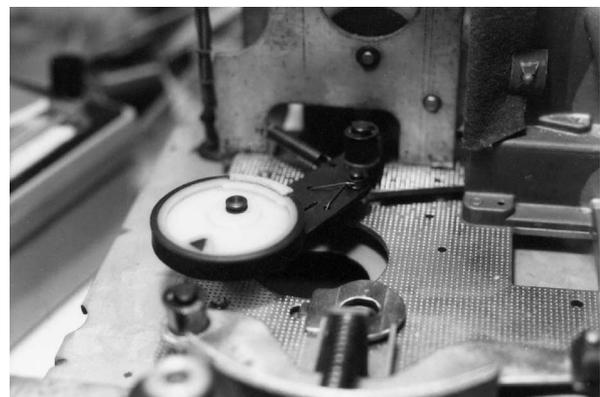
Der Mitnehmerteller bei abgenommenem Abwickelteller. Im Vordergrund die Bremsbacke.

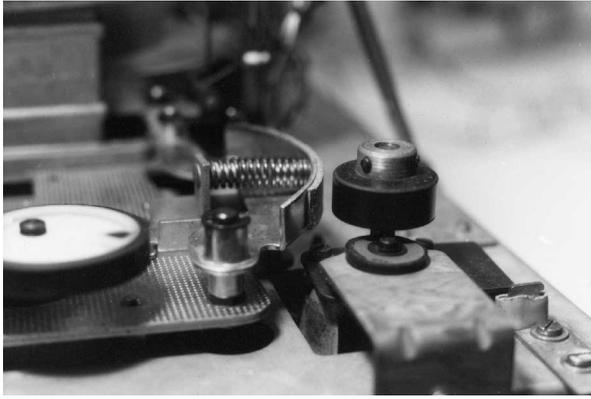
Der Mitnehmerteller, die Bremsbacke und das Antriebsrad für den Rücklauf.

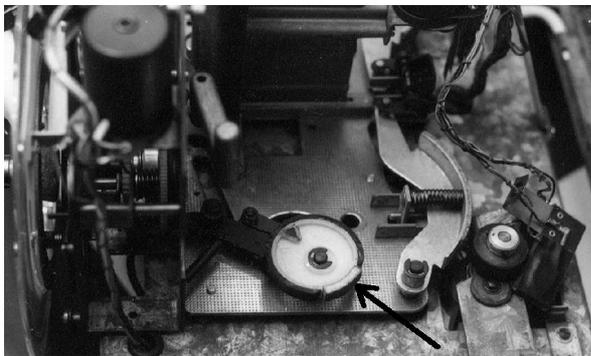
Die gleiche Ansicht wie oben. Deutlich ist der Filzstreifen am Mitnehmerteller zu sehen.

vollzieht, ist die Beschichtung mit Gummi an der Stelle, an der es stoppt, unterbrochen. An dieser Stelle ist eine kleine Filzscheibe eingearbeitet, welche die Reibungskräfte erheblich mindert. Das Rad liegt an dieser Stelle nicht mit vollem Druck an. Der Sperrhebel, der am Ende des Schneckenganges stoppt, hält das Rad fest. Erst bei Änderung der Drehrichtung (z.B. verursacht durch den Wechsel von Vorlauf zu Rücklauf) läuft der Hebel wieder frei in der Schnecke bis zum anderen Stoppunkt. Diese horizontale Bewegung wird zum Umschalten genutzt.

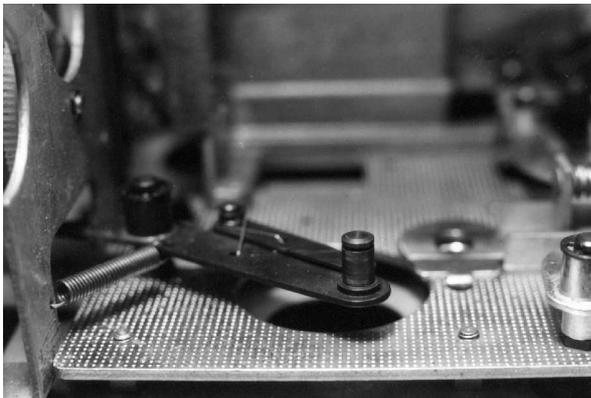
Der Schalthebel unter dem Mitnehmerteller.

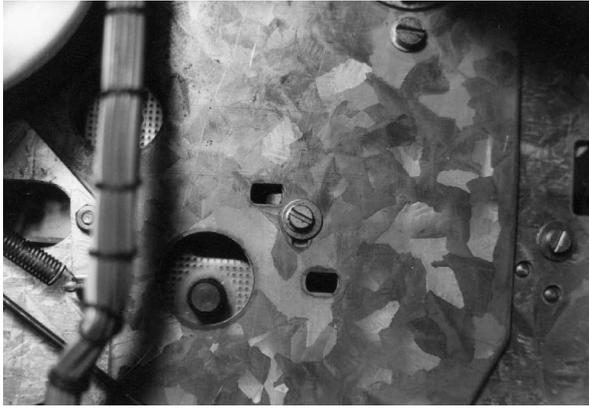
Befestigungsschraube und Schlitz zum Lösen der Antriebsachse des Zahnradsatzes.

Gegebenenfalls kann das Neueinstellen der Kontakte ka und ke notwendig werden, z. B. wenn das Tonband vom Aufwickelteller abgerissen ist oder wegen anderer Arbeiten entfernt werden musste. Zu diesem Zweck ist es sinnvoll, das Magnetband bis zum Bandanfang (durchsichtiges Vorlaufband) aufzuwickeln. Das kann automatisch erfolgen oder qualvollerweise von Hand. Die Aufgabe von ka ist es, den Rücklauf zu unterbrechen, wenn die Lichtschranke einmal versagen sollte. Das heißt, ka muß im Bereich des Vorlaufbandes unterbrechen. Zunächst wird die Antriebsachse des Zahnradsatzes an der Geräteunterseite wie beschrieben gelöst. Die

Zahnräder lassen sich nun bewegen. Um sie einzeln gegeneinander verschieben zu können, muss auch die Exzentrerschraube des kleinen Mitnehmerzahnrades gelöst werden, bis sich das Antriebsrad und das Schaltrad gegeneinander verdrehen lassen. Die beiden Räder werden gegeneinander verschoben, bis am Schaltnippel für den ka-Kontakt die Räder sich abheben. Die Exzentrerschraube kann jetzt wieder angezogen werden und zwar so, dass die Zahnräder leicht beweglich ineinander greifen.

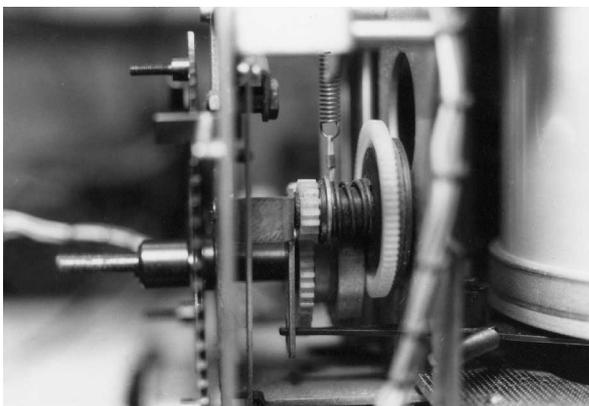
Das Schaltrad mit Getriebe.

Der Satz wird jetzt so lange nach links gedreht, bis ka gerade öffnet. An dieser Stelle sind die Zahnräder zu fixieren und die Achse wieder an die Schnecke mittels Schraubendreher zu drücken. Lassen sich die Räder nicht mehr verdrehen, kann die Halteschraube wieder angezogen werden. Auch hierbei ist auf Leichtgängigkeit zu achten. Der

genaue Schaltpunkt des Kontaktes kann jetzt durch Nachjustieren bestimmt werden. Bei jedem Rücklauf wird das Band jetzt an dieser Stelle stoppen. Da die Bandlänge und der Zahnradsatz aufeinander abgestimmt sind, braucht ke am Bandende nur noch nachjustiert werden. Ob ka oder ke auch tatsächlich stoppen, kann mit einem Papierstreifen getestet werden, der zwischen die Kontakte geschoben wird.
